**DOCUMENTO N°3 destinado al buceador (colocar en su tienda o centro)**  
**RECALL de los infladores APEKS WTX - PRODUCTOS AFECTADOS:**

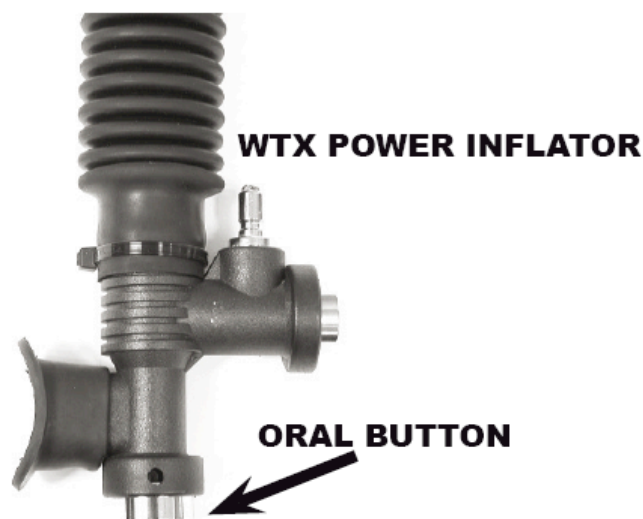
**PROBLEMA :** Aqua Lung ha sido informado recientemente de un caso de aflojamiento del botón de inflado oral montado en los chalecos WTX de Apeks. Si el botón se desenrosca, el muelle de rappel puede salir de su sitio ; no hay entonces tensión sobre la pieza que asegura la estanqueidad. Si esto se produce en el agua, la ala del chaleco se vacía de su contenido por el boquilla traqueal.

Se trata de averiguar la resistencia de la rosca del botón de inflado oral.

Aqua Lung pide a todos los poseedores de chalecos WTX equipados con un inflador oral de traer el chaleco a su tienda o centro de buceo Aqua Lung más cercano para una revisión y una actualización (ver la lista de nuestras tiendas en:  
<http://www.aqualung.com/es//content/view/351/316/>
