安全についてのお知らせ No.17-02 (リコールではありません)

## 潜在的なACDシステムの緩みについてのお知らせ No.1

2017年6月  
(同年8月改訂)

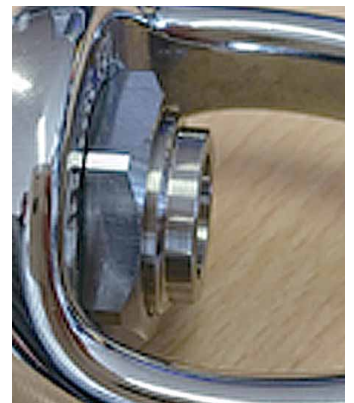
図A

図Aはシャトルバルブが緩んでいない正常な状態です。一方で図Bはシャトルバルブが緩んでおり、隙間が見えている状態です。赤い矢印部分が緩んでいる箇所となります。

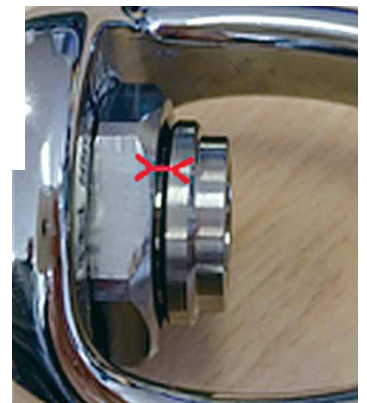
図B

ACDにおいて、①のシャトルバルブが規定トルクで締めつけられていない場合に、それが緩んでしまい③のヨークリテーナーから離れてしまう潜在的な可能性があります。

もし①のシャトルバルブが緩み過ぎてしまった場合には、タンクからのガスの流れを妨げてしまう場合がございますので危険です。

もし①のシャトルバルブが緩んでしまっている場合は、②のシャトルクラウンと③のヨークリテーナーの間に隙間が発生します。

もしも②のシャトルクラウンに隙間を発見した場合は、お買い求めになられた小売店に持ち込み、ACDをレギュレーター本体から一旦とり外した上で、①のシャトルバルブを0.3m.kg(3N.m)の締め付け強度にて再度締め付け直してもらってください。この作業はメンテナンスマニュアルの手順に従って行ってもらうください。
