安全についてのお知らせ No.17-02 (リコールではありません)

## 潜在的なACDシステムの緩みについてのお知らせ No.2

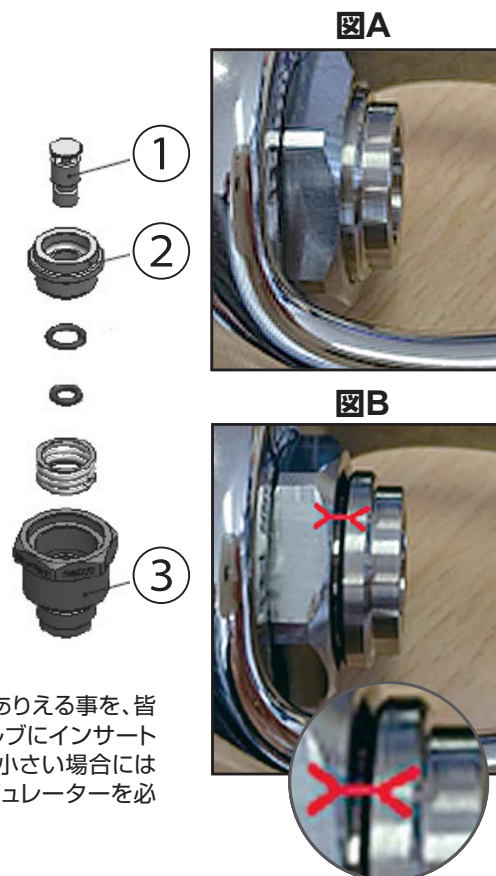
ACDにおいて、①のシャトルバルブが規定トルクで締めつけられていない場合に、それが緩んでしまい③のヨークリテーナーから離れてしまう潜在的な可能性があります。

もし①のシャトルバルブが緩んでしまっている場合は、②のシャトルクラウンと③のヨークリテーナーの間に隙間が発生します。

図Aはシャトルバルブが緩んでいない正常な状態です。一方で図Bはシャトルバルブが緩んでおり、隙間が見えている状態です。✗で記した部分が緩んでいる箇所となります。つきましては、ACD機能が装備されたレギュレーターにおいてその様な隙間が無いかどうかを確認をさせていただきます。

①のシャトルバルブが緩み過ぎてしまった場合には、ガスの流れを妨げてしまう危険性がありえる事を、皆様へ注意喚起致します。この場合、国ごとで流通しているバルブが異なりますが、DINバルブにインサートが入っているタイプのヨーク用バルブにおいては、そのインサートの六角形が8mmより小さい場合には水中でガス不足になってしまう潜在的な危険性があります。つきましてはお手持ちのレギュレーターを必ずご確認頂けますようお願い申し上げます。

もしも②のシャトルクラウンに隙間を発見した場合は、ACDをレギュレーター本体から一旦とり外した上で、①のシャトルバルブを0.3m.kg(3N.m)の締め付け強度にて再度締め付け直しを行います。

この作業は弊社のメンテナンスマニュアルの手順に従って成される必要があります。
