2017年9月25日(月)

AQUA LUNG®
日本アクアラング株式会社

潜在的なACDシステムの緩みについて注意喚起 No.3 (リコールではありません)

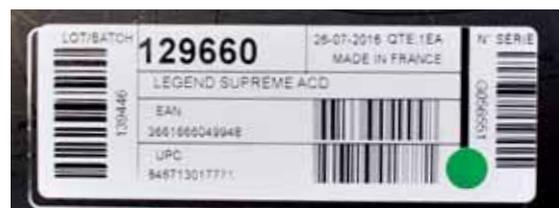
【写真1】 化粧箱に緑色のシールが貼付されているものは検査済ですので、今回の点検対象外となります。

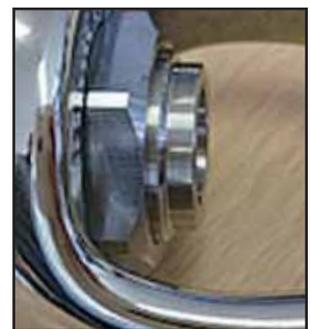
図A

もし①のシャトルバルブが緩んでしまっている場合は、②のシャトルクラウンと③のヨークリテーナーの間に隙間が発生します。

図Aはシャトルバルブが緩んでいない正常な状態です。一方で図Bはシャトルバルブが緩んでおり、隙間が見えている状態です。✕で記した部分が緩んでいる箇所となります。

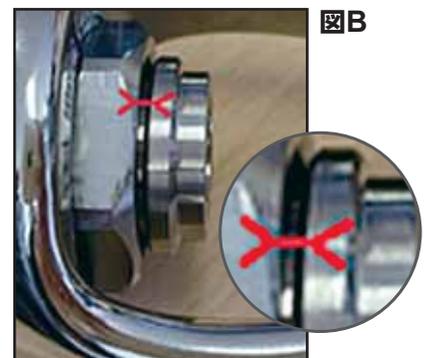
図B

ACDにおいて、①のシャトルバルブが規定トルクで締めつけられていない場合に、それが緩んでしまい③のヨークリテーナーから離れてしまう潜在的な可能性があります。

この状況は、レギュレーターをタンクから取り外す際に、レギュレーターに圧力が残ったまま力ずくで取り外そうとした場合に起こり得る現象です。(レギュレーターをタンクから外す際は、完全に残気が無い状態を確認した上で行ってください。)

もし①のシャトルバルブが緩み過ぎてしまった場合には、バルブの種類(特にDINバルブのインサート付き)によってはタンクからのガスの流れを妨げてしまう場合がございますので危険です。

今回はACDをレギュレーター本体から一旦とり外した上で、①のシャトルバルブを0.3m.kg(3N.m)の締め付け強度にて再度締め付け直しを行います。

この作業は弊社のメンテナンスマニュアルの手順に従って成される必要があります。
