安全についてのお知らせ No.17-02 (リコールではありません)

## 潜在的なACDシステムの緩みについてのお知らせ No.1

2017年6月  
(同年8月改訂)

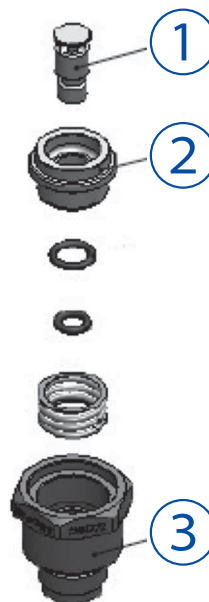
図B

もし①のシャトルバルブが緩み過ぎてしまった場合には、タンクからのガスの流れを妨げてしまう場合がございますので危険です。

もし①のシャトルバルブが緩んでしまっている場合は、②のシャトルクラウンと③のヨークリテーナーの間に隙間が発生します。

図Aはシャトルバルブが緩んでいない正常な状態です。一方で図Bはシャトルバルブが緩んでおり、隙間が見えている状態です。赤い矢印部分が緩んでいる箇所となります。

もしも②のシャトルクラウンに隙間を発見した場合は、お買い求めになられた小売店に持ち込み、ACDをレギュレーター本体から一旦とり外した上で、①のシャトルバルブを0.3m.kg(3N.m)の締め付け強度にて再度締め付け直してもらってください。この作業はメンテナンスマニュアルの手順に従って行ってもらうください。
