**PROCEDURE DE RAPPEL EN MAGASIN  
REMPACEMENT DES VIS DE SIEGE DIN TITAN 124606**

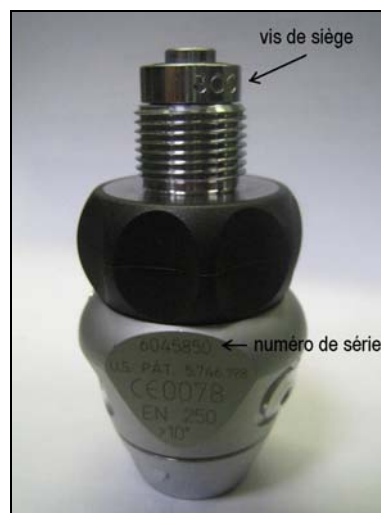
Nous avons été informés récemment de la rupture sous pression d'une vis de siège TITAN DIN fragilisée en maintenance par des couples de serrage manuels bien supérieurs aux valeurs recommandées.

Aqualung demande à tous les possesseurs de TITAN DIN dont le numéro de série est inférieur à 6062501 et/ou dont la vis de siège DIN est marquée **300 BAR MAX** de ramener leur détendeur chez leur revendeur agréé Aqualung pour une mise à niveau.

Il s'agit du remplacement de la vis de siège en laiton par une autre vis de siège en acier inoxydable marquée **300 BAR MAXI**.

Ce remplacement est effectué sous garantie.
